**RECORDATORIO DE
SEGURIDAD
PARA LA INDUSTRIA**

**FRENOS DE
RESORTE
CON DOBLE
ABRAZADERA
DE BANDA**

Por **MGM Brakes**

Frenos de Resorte con Doble Abrazadera de Banda

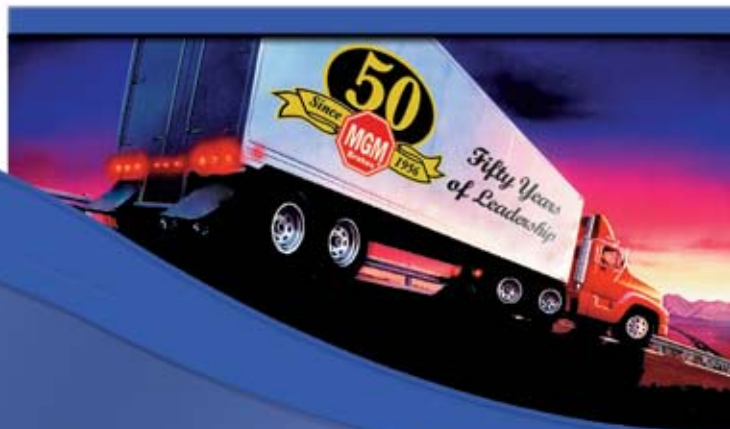
FRENO DE RESORTE BANDEADO CON ABRAZADERA DOBLE

LADO DE SERVICIO
CON ABRAZADERA

LADO DEL RESORTE
CON ABRAZADERA

FRENO DE RESORTE SELLADO

LADO DEL RESORTE
SELLADO SIN ABRAZADERA

ESTÉ SEGURO DE "ENJAULAR" CORRECTAMENTE EL RESORTE EN EL LADO DONDE ÉSTE SE ENCUENTRA EN TODOS LOS ACCIONADORES DE FRENOS DE RESORTE DE DOBLE DIAFRAGMA - INCLUSO LOS MODELOS "A PRUEBA DE MANIPULACIÓN" - ANTES DE INTENTAR CUALQUIER SERVICIO EN ELLOS.

NO INTENTE RETIRAR O AFLOJAR, BAJO NINGUNA CIRCUNSTANCIA, LA ABRAZADERA DE BANDA DEL LADO DONDE SE ENCUENTRA EL RESORTE EN UN ACCIONADOR DE FRENOS DE RESORTE CON DOBLE ABRAZADERA DE BANDA.

EL DAR UN SERVICIO INCORRECTO A UN ACCIONADOR DE FRENOS DE RESORTE CON DOBLE ABRAZADERA DE BANDA PUEDE RESULTAR EN GRAVES DAÑOS A SU PERSONA GRACIAS A UNA SEPARACIÓN INVOLUNTARIA DE LA CABEZA EN LA BASE DE LA UNIDAD.
