FOURCHE SOUDÉE

UNITÉS DE REMPLACEMENT

Form 5064FC

Unités de remplacement à fourche soudée

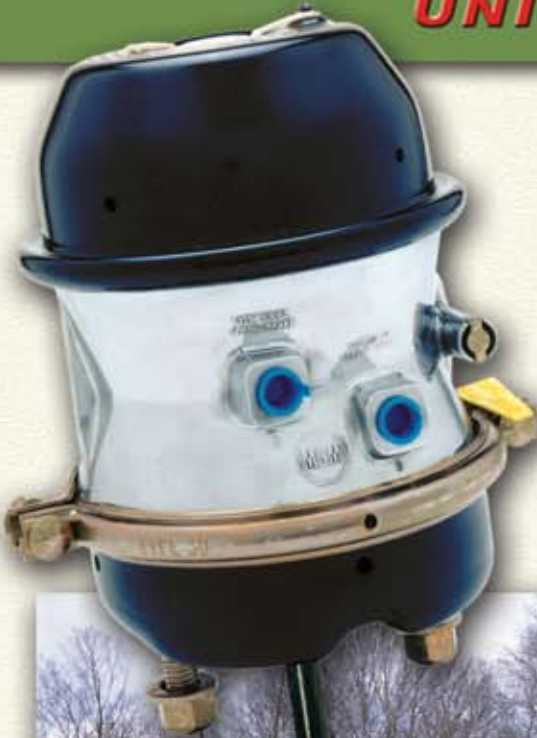
Modèle
TR-LP3
montré

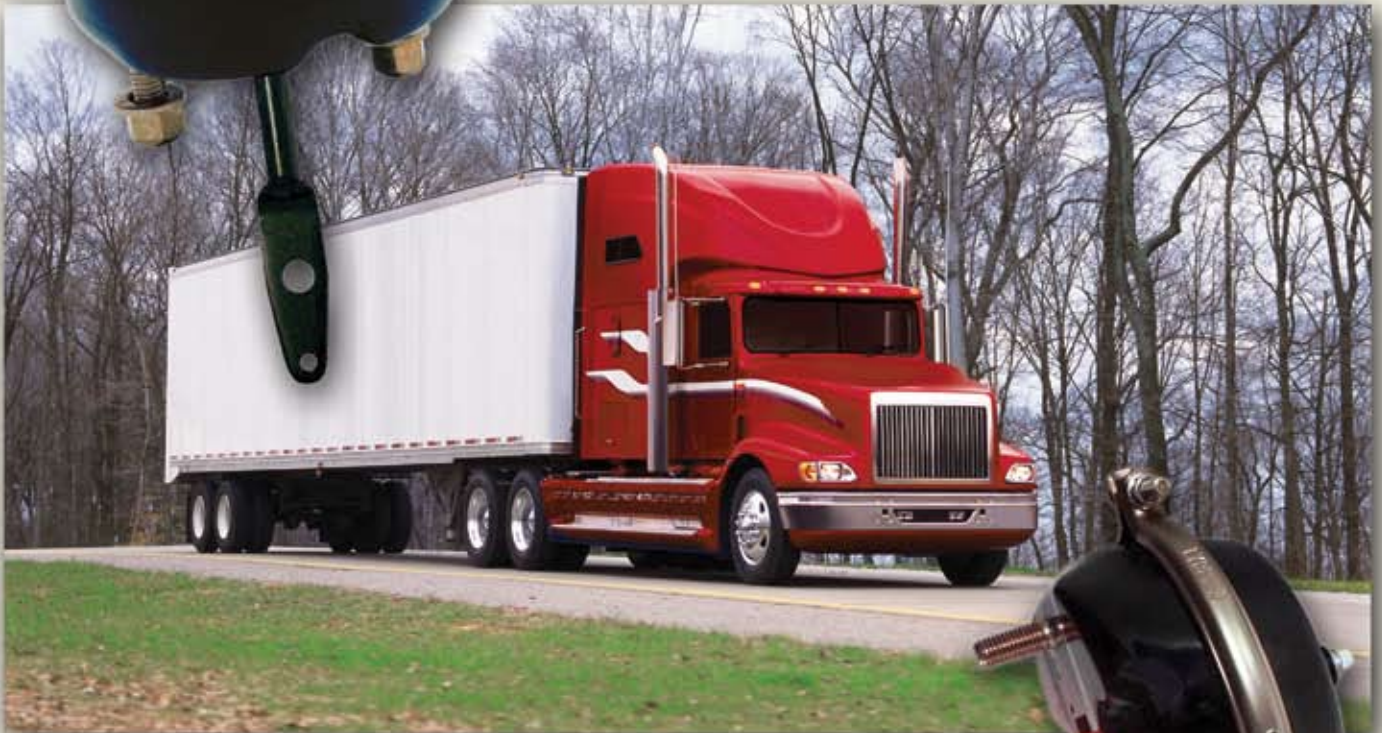
Modèle
C30L3
montré
