MGM Brakes

RAPPEL À L'INDUSTRIE AU SUJET DE LA SÉCURITÉ

OBJET : Freins à ressort à double collier d'attache

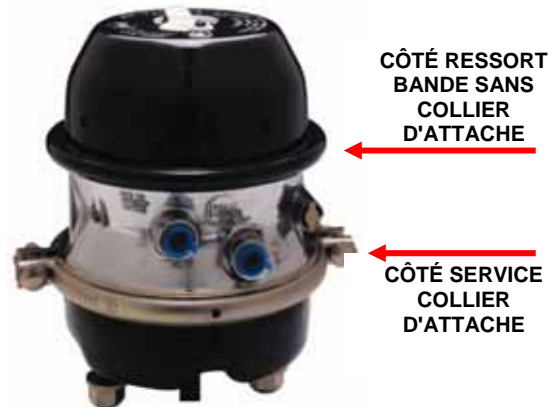
FREIN À RESSORT
« INVOLABLE »

En réponse à ce problème de sécurité, en 1987, MGM Brakes a innové dans le développement du cylindre de frein à ressort à double diaphragme « inviolable » en créant le premier côté de frein de stationnement à ressort « non réparable ». Dès le début des années 1990, l'industrie domestique entière reconnaissait l'amélioration à la sécurité que représentait la conception « inviolable ». Aujourd'hui, tous les fabricants de freins à ressort responsables basés aux États-Unis offrent uniquement des freins à ressort faisant usage de la technologie « inviolable ». En résultat de l'adoption universelle de la conception « inviolable » pour le côté frein de stationnement des cylindres de frein à ressort à double diaphragme, la fréquence des blessures aux travailleurs ou des accidents causés par des procédures de réparation inadéquates a constamment diminué jusqu'à aujourd'hui, de sorte qu'ils sont pratiquement inexistantes.
